SuperKEKB/Belle II実験の
突発的なビームロス事象の原因究明に向けた
音響センサーテストの解析結果

FPWS 2024

Introduction: 突発的なビームロス事象

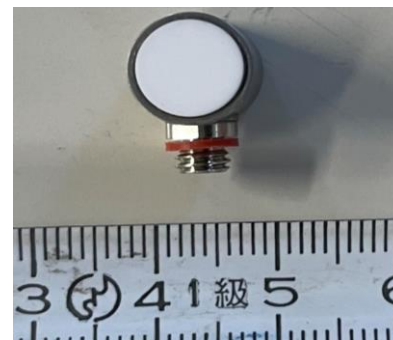
音響センサーの信号

- 振幅は時間で変化し、周期的

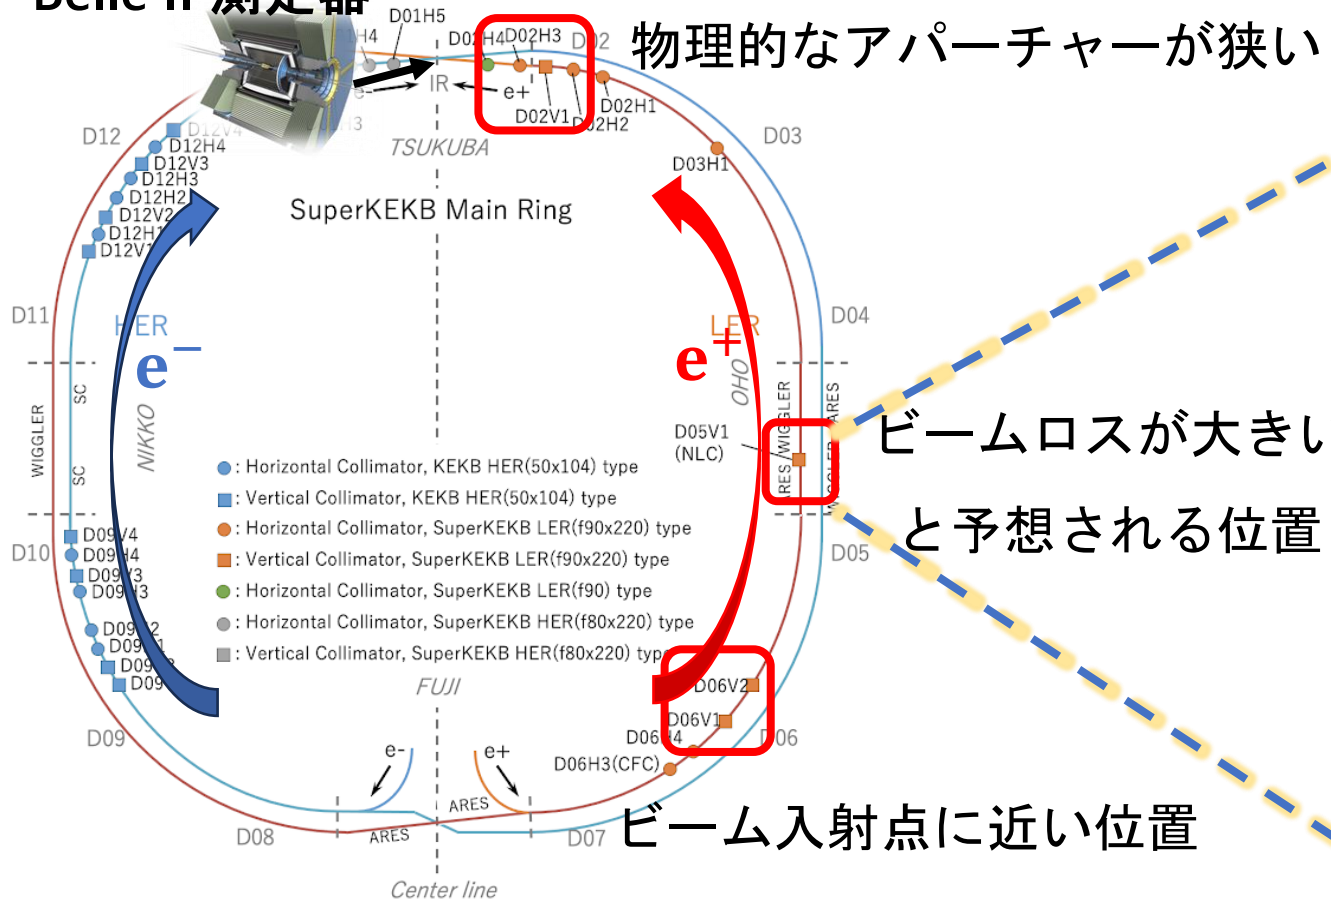
音響センサー設置位置

陽電子リング内のコリメータ4台に音響センサー計32個設置

- 冷水パイプに上下2個ずつ最大4個付けている

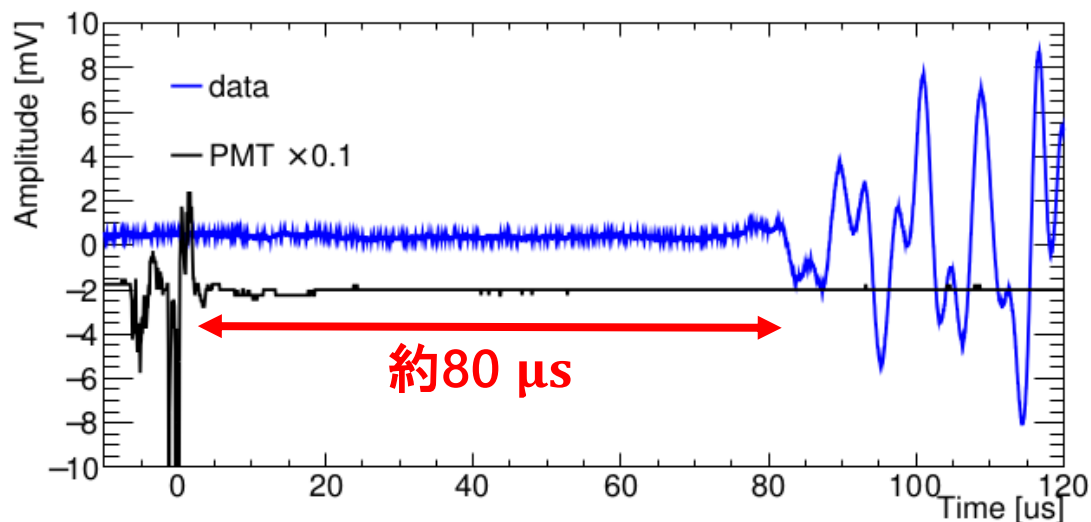
① ビームがコリメータに直接当たる際の波形

PMTで信号が検知された時間を $t = 0$

ビームが直接当たる場合より、放電事象の方が、10~20 μs 以上早く音波を観測できる
波形データから音波が伝播される時間を算出することが鍵

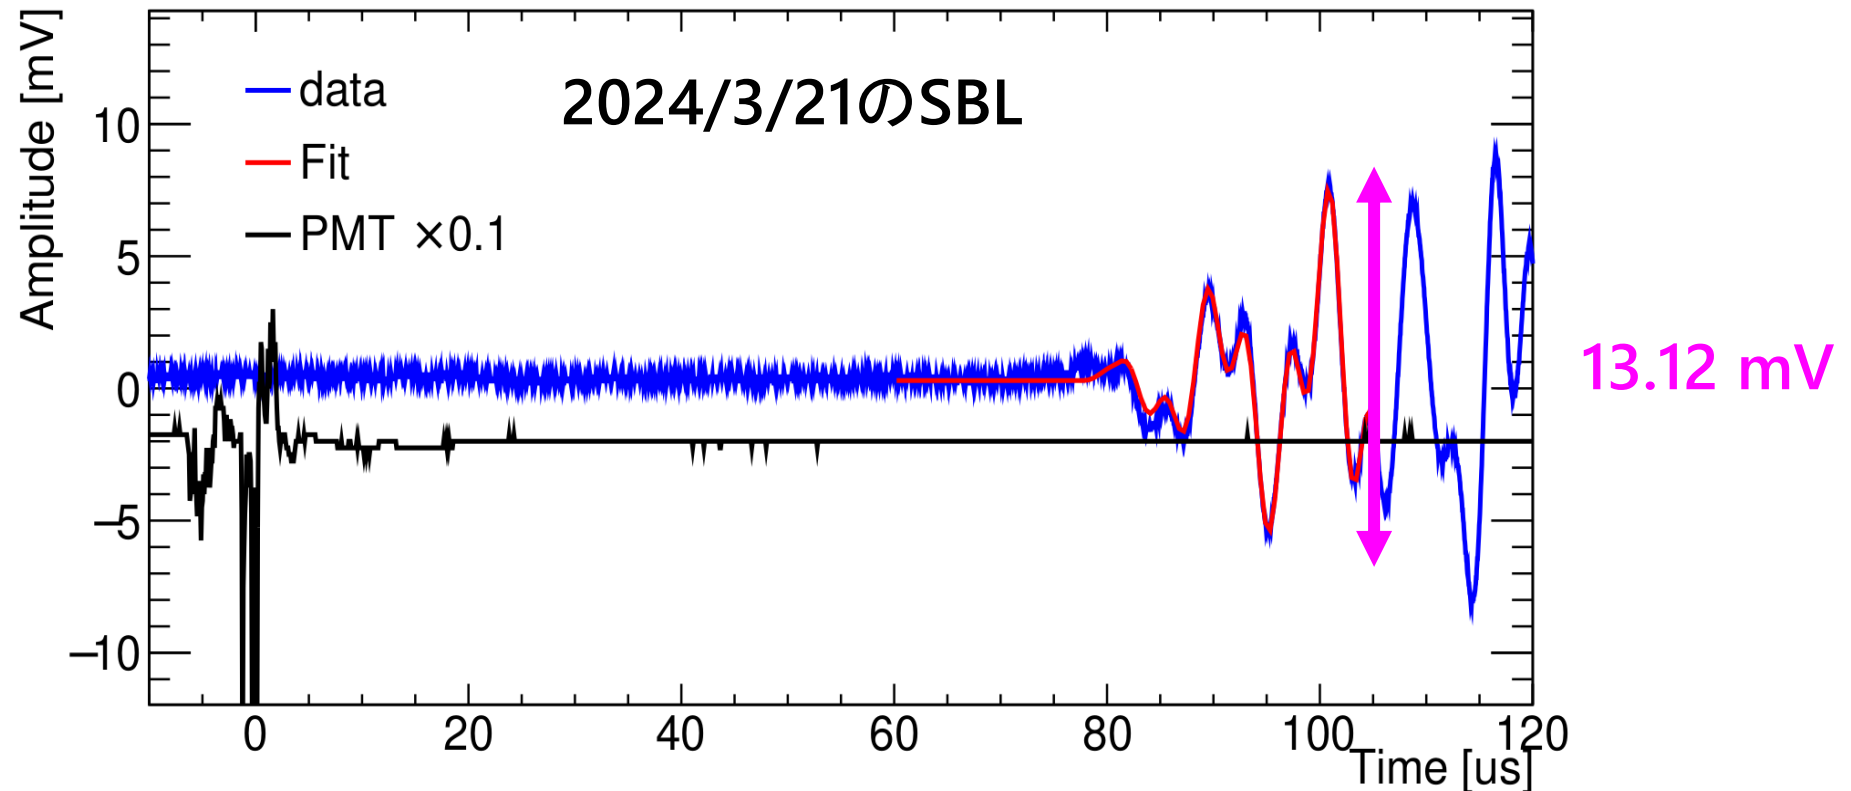
- 信号の大きさの定義…フィット範囲内の信号の最大値と最小値の差

- SBLを引き起こす事象は音波が十分に大きい → 「(信号の大きさ) >2.0 mV」に着目
十分に大きな音波に対して音波発生時間をフィットにより算出する！

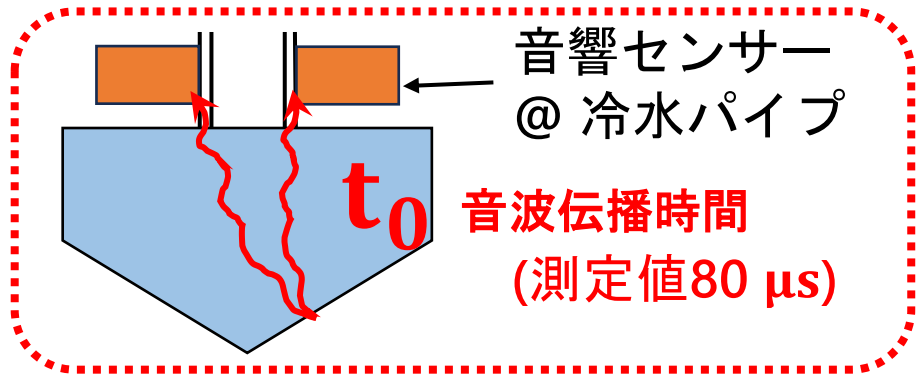
• 時間差: $\Delta t = t_{\text{SBL}} - t_0$

- コリメータにビームが当たる事象は主に $\Delta t=0$ 付近に分布
 - 放電事象: t_{SBL} は t_0 より $10 \mu\text{s}$ (リング1周) 以上小さい
 - 放電事象候補数: 0個
- コリメータ付近の放電による事象は見出されなかった

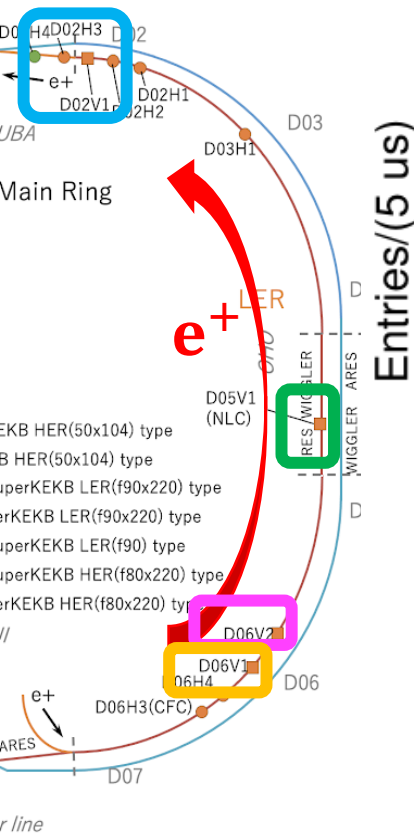
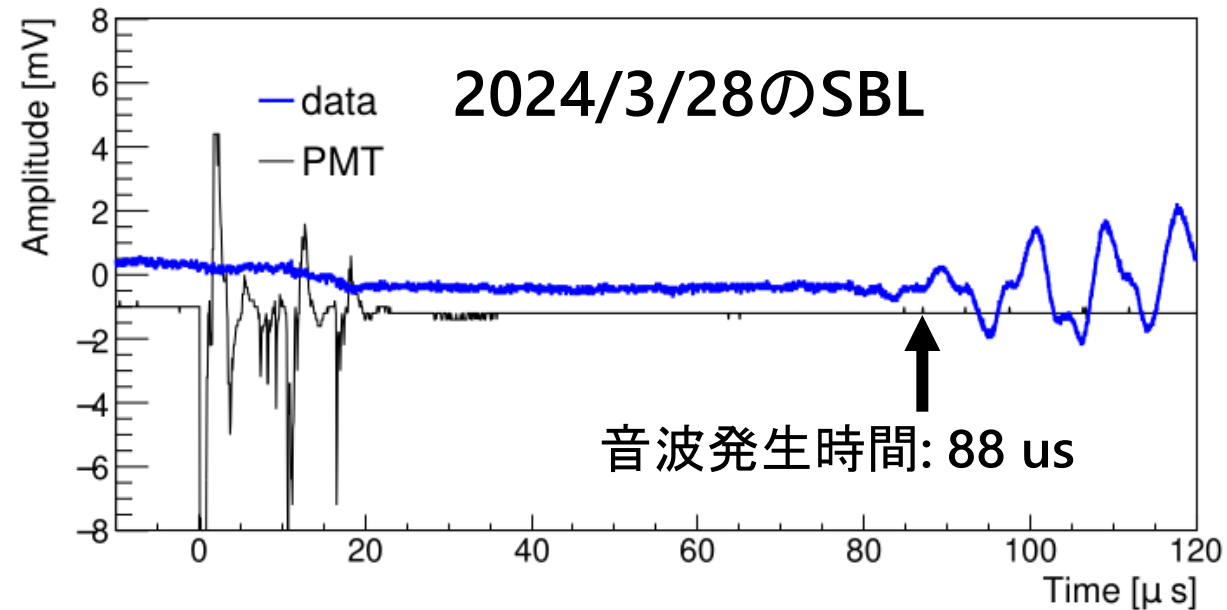
- 時間差: $\Delta t = t_{\text{SBL}} - t_0$
(測定値: $80 \mu\text{s}$)

- 2つ目のピークでコリメータに当たったと考えられる
→ Δt は10 us遅れる

Δt が大きい事象は放電事象にならない

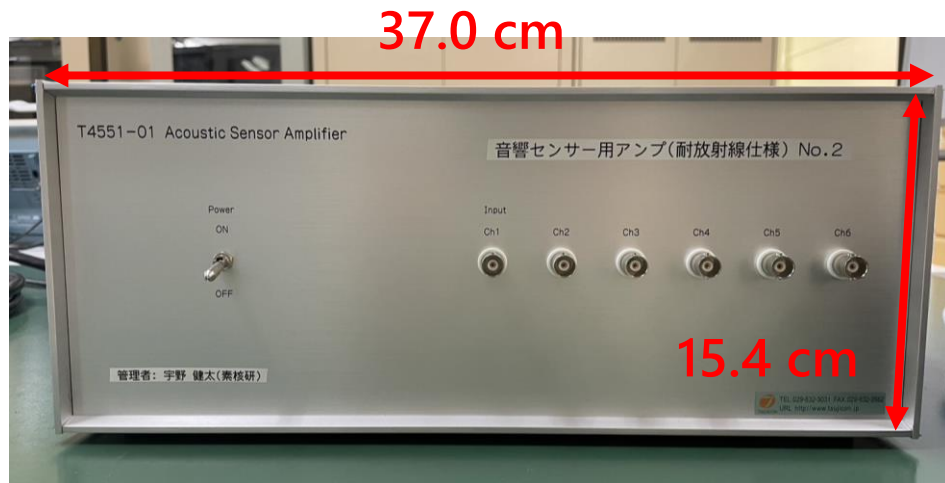
- 音響センサーの立ち上がり部分の信号の大きさは微弱 (数 mV)
 - 信号とノイズの切り分けのため → (信号の大きさ) > 2.0 mVのみ解析に使用
- S/N比をあげるためアンプとローパスフィルターを用意して、今期測定している
